Mijn naam is Jumbo SR 75. Mijn motor is een voortzetting van de SR-aandrijving voor kernboren die drie jaar geleden al als wereldwijde noviteit door WEKA werd geïntroduceerd.

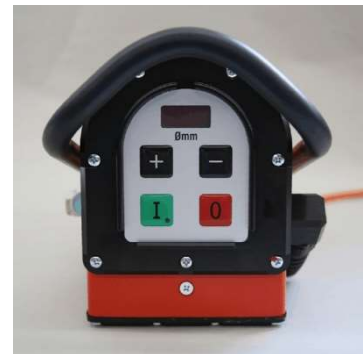
Toetsenbord en Display - Via mijn robuuste toetsenbord met de +/- knoppen kan heel eenvoudig de gewenste boordiameter en dus het geschikte toerental worden geselecteerd in zes fijn afgestelde stappen. Deze worden in mijn display duidelijk leesbaar weergegeven. Door beide knoppen +/- tegelijk in te drukken, wordt de soft turn-functie geselecteerd, waardoor ik de boor praktisch zelf in elkaar zet. Toerental en koppel zijn om veiligheidsredenen opmerkelijk verlaagd.
